Restauration de la continuité écologique du Régrimay

Seuil de la Confluence avec le Dolure

DOSSIER DE CONSULTATION DES ENTREPRISES

PLAN TRAVAUX PREPARATOIRE

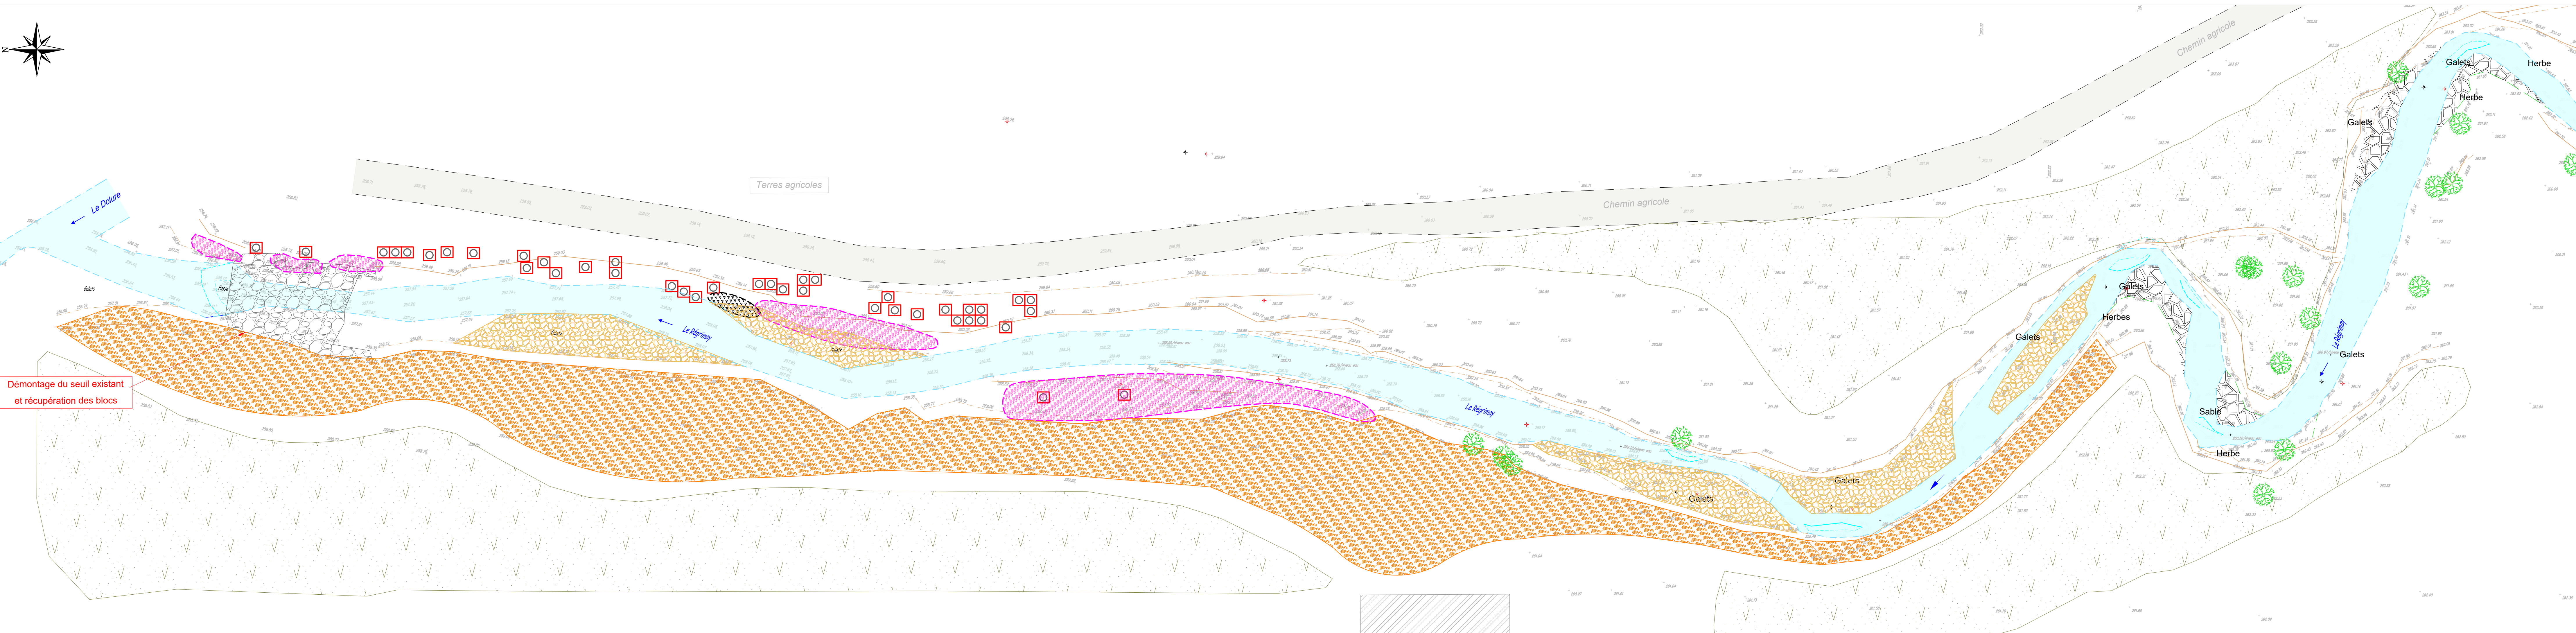
- Tracé actuel du lit mineur du Régrimay, à court circuité
- Scarification et arasement partiel d'atterrissements/bancs de graviers existants (sur une épaisseur d'env. 20 cm) et réglage des matériaux prélevés en des endroits choisis du lit vif du Régrimay.
- Prélèvement et transplantation de nivéoles de printemps

- Abattage et desouchage d'arbres
- Peupliers à abatte
- Défrichement (Abattage/ desouchage d'arbres)
- Massifs de renouée du Japon, à éliminer dans le cadre des travaux de terrassement en déblai et d'évacuation en un lieu de décharge approprié des matériaux excédentaires
